## 直江津変電所の豪雨水害による被害への対応に関するお知らせ

## ○被害の状況(一部写真)

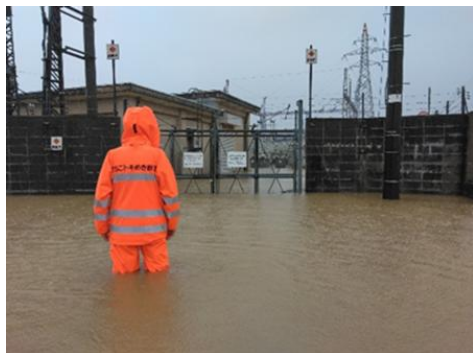
### 【水位】

道 路 部：65cm 変電所屋外：85cm

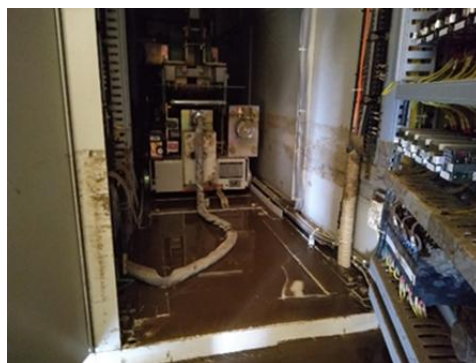
### 【水位】

変電所屋内：50cm

き電盤 内部

○工事概要 整流器 2 基、制御盤 12 面、高圧配電盤 6 面、  
き電盤 7 面を取替
